# KAROLÍNA

Dlažba s vymývaným povrchom. Formát: 400 × 400 × 40 mm.

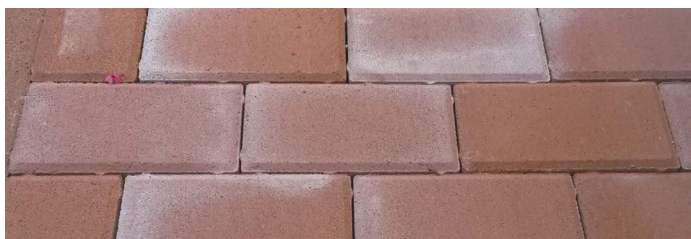
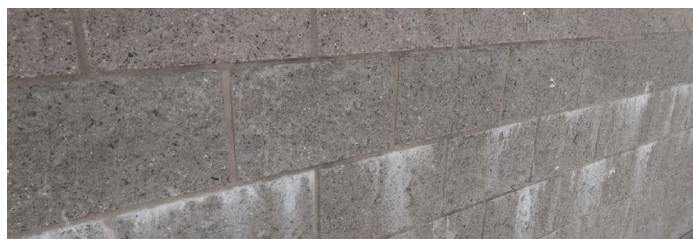
## Vápenné výkvety

Obyčajne sa prejavujú formou bielych až mliečnych škvŕn rozličného tvaru. Ide o uhlíčitý vápenatý, ktorý vzniká na povrchu betónového výrobku reakciou hydroxidu vápenatého z betónu s oxidom uhlíčitým z ovzdušia. Hydroxid vápenatý sa prirodzene tvorí pri zmiešaní cementu s vodou. Pri klasických cementových betónoch je to prirodzený jav, ktorý nie je známkou nedostatočnej kvality. Postupom času v dôsledku pôsobenia poveternostných vplyvov vápenný výkvet postupne odznieva. Obyčajne je preto najvhodnejšie vydržať a nechať pracovať prírodu, než sa hneď snažiť výkvet odstraňovať, čo môže za určitých okolností, najmä pri použití chemických prípravkov, viesť k narušeniu povrchu a vzhľadu výrobku.

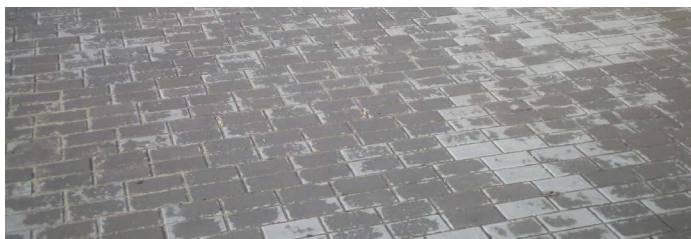
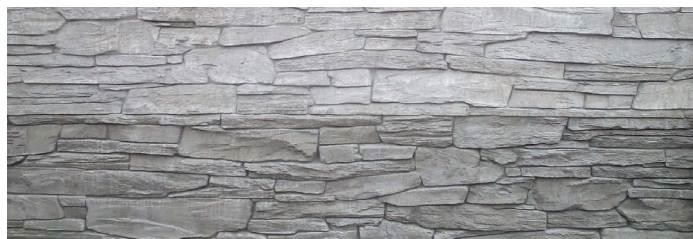
## Odlíšnosti farebného odtieňa

Na výslednú farebnosť betónového výrobku má vplyv celý rad faktorov, ktoré nie je možné pri priemyselnej výrobe vylúčiť. Ide napríklad o prirodzené farebné odchýlky prírodných vstupných surovín, odlišné teplotné a vlhkosťové podmienky pri výrobe a následnom zrení betónových výrobkov a pod. Farebnosť betónových výrobkov sa v určitej miere vyvíja aj dlhodobým pôsobením konkrétnych vplyvov vonkajšieho prostredia (poveternostné vplyvy, druh a intenzita prevádzky, UV žiarenie atď.). Túto vlastnosť majú betónové výrobky spoločnú s prírodnými materiálmi. Betón je tak v tomto smere špecifickým materiálom a nie je možné od neho očakávať identickú farebnosť, na akú sme zvyknutí napr. pri plastoch, náterových hmotách, nábytkových krycích dyhách a pod. V súvislosti s odlišnosťami vzhľadu a farebnosti výrobkov je nutné spomenúť tiež odlišnú mieru nasiakavosti, ktorá v podstate súvisí s originalitou každého betónového výrobku a môže mať výrazný vplyv na farebnosť a celkový vzhľad. Jej prejavom je rôzna doba vysychania povrchu betónových výrobkov po kontakte s vodou, resp. dažďovými zrážkami.

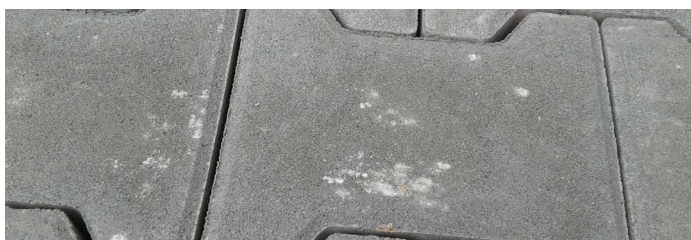
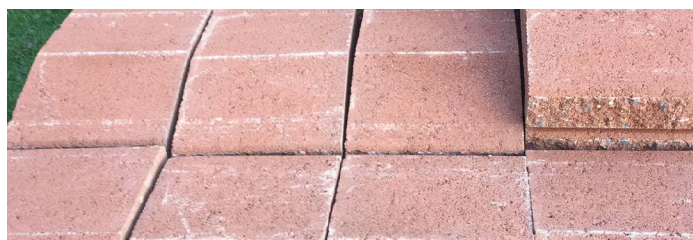
## Odreniny povrchu

K odreninám povrchu betónových výrobkov bežne dochádza pri doprave a manipulácii. Z povahy a charakteru tohto materiálu sa odreniny nedajú vylúčiť. Bežné odreniny, ku ktorým dochádza vo väčšine prípadov, postupne vďaka pôsobeniu poveternostných vplyvov a prevádzky opticky zanikajú. Pri vodorovných plochách, t. j. pri dlažbách, je tento proces rýchlejší v dôsledku zvýšeného zaťaženia povrchu prirodzeným oterom, na ktorý sú betónové povrchy dostatočne dimenzované, naproti tomu pri murovacích prvkoch je potrebné počítať s dlhším časovým horizontom odznenia odrenín.
